Mise en œuvre du PLU intercommunal de l'Eurométropole de Strasbourg

Ingénierie territoriale | Le patrimoine d'Ostwald

Cahier de synthèse

Septembre 2022

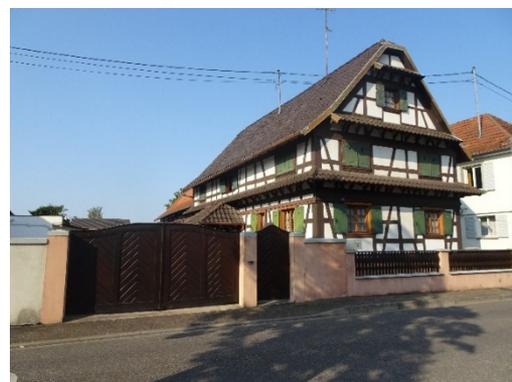
5 QUAI HEYDT

5	repéré				●	●	●			Ancienne mairie - école du 18e siècle. Visible dans la perspective du quai Heydt. Logis à pans de bois. Dépendance de faible volume en continuité du logis.			
	7	repéré						●			Logis à pans de bois. Toiture avec demi-croupe et coyaux. Dépendances à pans de bois dans la continuité du logis. Auvents en façade pignon et sur mur gouttereau.			
	13	repéré									Petite maison maçonnerie.			
	15	repéré						●			Logis à pans de bois. Toiture avec coyaux et demi-croupe. Deux auvents en pignon sud. Deux niveaux de percements dans les combles. Croix de Saint-André en allège. Fenêtres de toit, décor peint sur façade (étage). Dépendances à pans de bois en continuité du logis.			
	17	repéré									Sans objet (bâtiment d'activité récent).			
	19	repéré									Sans objet (bâti d'origine détruit au profit d'un immeuble d'habitat collectif).			
	23	repéré									Logis et dépendances en "L", logis à pans de bois. Toiture avec petite croupe et coyaux. Extension sur façade gouttereau. Clôture avec pile en grès peint (perte de matérialité du grès).

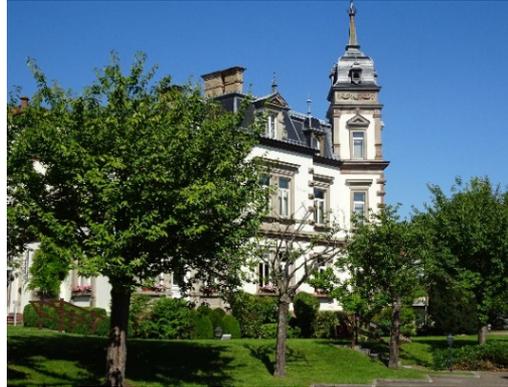
4 QUAI HEYDT

- construit fin 19^e s., de style éclectique
- le bâti a subi des extensions (activité hôtelière)
- des éléments d'accompagnement remarquables :
 - une entrée marquée par un portail en pierre, un pont et soulignée par des arbres à grand développement
 - le parc le long de l'III

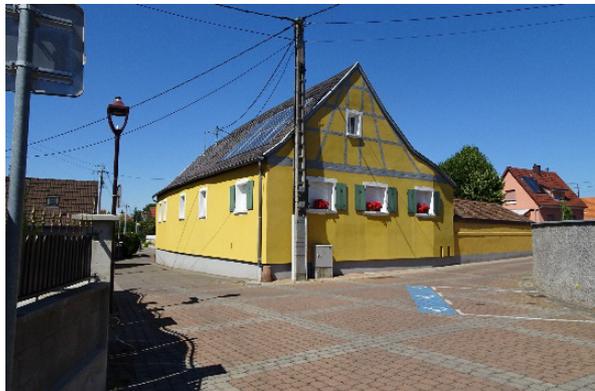
2 RUE DE BRETAGNE

Rue de Bretagne	2	repéré					•	•			Corps de ferme en "U" très visible dans l'espace public (situé à l'angle de rues). Logis à structure à pans de bois, dépendances partiellement à pans de bois. Portail récent.			
Rue de l'église	9		x		x		•		•		Logis à pans de bois très visible dans l'espace public (angle de rues). Toiture avec coyaux et demi-croupe. Auvents en pignon (surdimensionnés). Absence de symétrie dans les percements de la façade pignon. Auvent ponctuel sur baie sur la façade/mur gouttereau. Clôture standardisée avec panneaux en PVC.			
Rue du Général Leclerc	16				x			•			Logis à pans de bois. Auvents en pignon (trois niveaux) et sur mur gouttereau. Toiture à coyaux. Clôture standardisée en grillage métallique.			
	28	repéré					•				Petit corps de ferme avec logis à pans de bois. Très visible dans l'espace public (angle des rues). Toiture du logis avec coyaux et demi-croupe. Façade pignon présentant une dissymétrie des percements. Dépendances plus récentes que le logis.

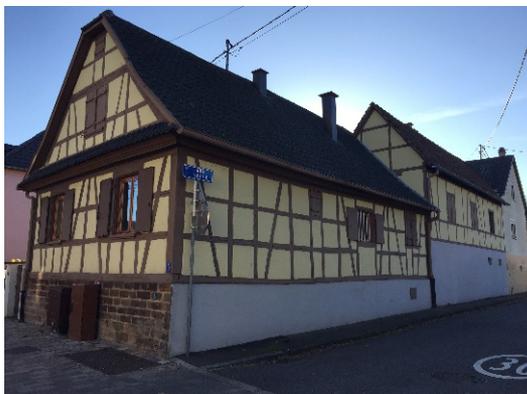
37 RUE DU GÉNÉRAL LECLERC

37		x		x		•		•		Logis en dépendances en "L", très visible dans l'espace public (situé à l'angle de rues). Bâti ayant subi des modifications importantes au fil du temps : surélévation partielle du logis (mur gouttereau), fenêtre de toit, dépendances rénovées en logement, ...			
	47		x		x			•			Corps de ferme en "L". Logis à pans de bois R+1+combles. Toiture avec demi-croupe et coyaux. Auvent ponctuel rapporté sur porte d'entrée.

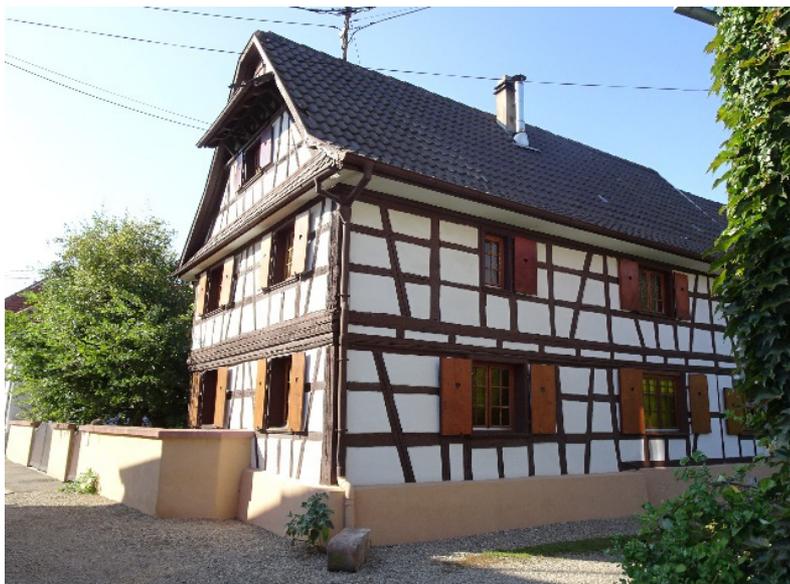
7 RUE DE L'ILL

7	sélectionné				●		●			Logis et dépendances en "L". Logis à pans de bois R+1+combles. Façade pignon présentant quatre niveaux de percements (deux niveaux dans les combles) et deux auvents. Toiture avec demi-croupe et coyaux. Façade Est du bâtiment annexe (dépendance) à structure mixte/maçonnerie (rez-de-chaussée) et pans de bois (étage).			
	18	repéré									Sans objet (maison récente).			
	20	repéré					●				Bâti très visible dans l'espace public (angle de rues), de volumétrie R+1+combles. Logis à pans de bois partiel (parties supérieures). Toiture à demi-croupe et coyaux. Auvent sur façade pignon.			
Rue d'Ilkirch	3	repéré									Logis tardif de petit volume (R+1).			
Rue de l'Île des Pêcheurs	ancienne auberge	sélectionné	x		x	●				●	Ancienne auberge située sur la "Fischerinsel" à forte attractivité au 19e siècle et début 20e siècle (halte de promenade pour les Strasbourgeois). Les Frères Mathis ont immortalisé le lieu dans leur poésie. Bâti construit dans les années 1830/1840. Bâti partiellement à pans de bois. Tuiles biberschwanz. Symboles de pêcheurs gravés sur linteau de la porte d'entrée.

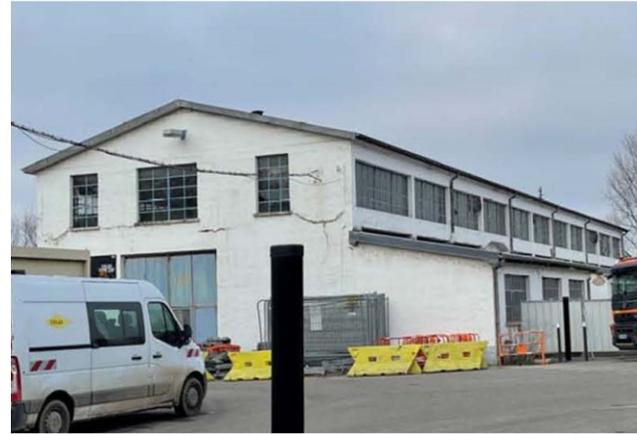
Halle industrielle sur site d'exploitation, gravière du Géric (proposé par la commune)
Source : la commune d'Ostwald

halle industrielle			x		●					Halle industrielle sur site d'exploitation de gravier de l'étang du Gérig. Structure poteaux poutres (béton, métal). Nef centrale fermée par murs pignon. Grandes fenêtres industrielles, fenêtres en bandeau, sheds. Incarne la mémoire industrielle du site (fin d'exploitation).			
	maison des amis du Gérig			x		●					Maison des amis du Gérig (fonction de loisirs pour les exploitants de gravier de l'étang du Gérig). Bâti à structure bois propice au site de nature.

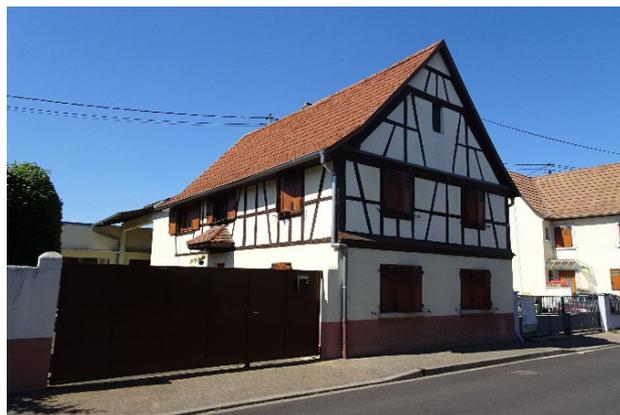
13 RUE DE LORRAINE

13		x		x				●		Logis et dépendances formant un "U". Logis à pans de bois. Toiture à coyaux. Auvent en façade pignon sur rue. Dissymétrie des percements sur la façade sur rue. État dégradé (dépendances en partie détruites). Piliers de clôture en grès des Vosges.			
	16	repéré							●		Logis à pans de bois R+1+combles. Toiture à coyaux. Dégradation en façade (manque enduit de façade ponctuellement). Dépendance très dégradées.

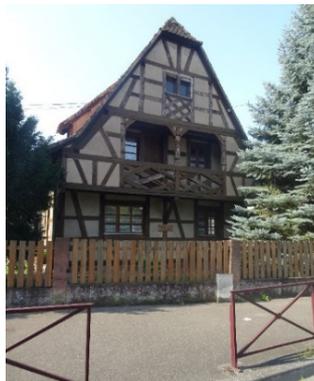
27 QUAI HEYDT
(proposé par la commune)

25	repéré						●			Logis à pans de bois. Extension sur la façade sud/mur gouttereau : auvent au droit de l'entrée latérale et annexe sur pignon ouest. Toiture à coyaux.			
	27	repéré (le bâti repéré par l'Inventaire a été démoli)		x							Logis à pans de bois ancien transformé, ayant fait l'objet d'un démontage et d'une reconstruction. Logis R+combles à pans de bois. Balcon en encorbellement en façade pignon (orientation nord). Implantation non conforme à celle des logis situés quai Heydt (façade du logis/mur gouttereau plein sud).

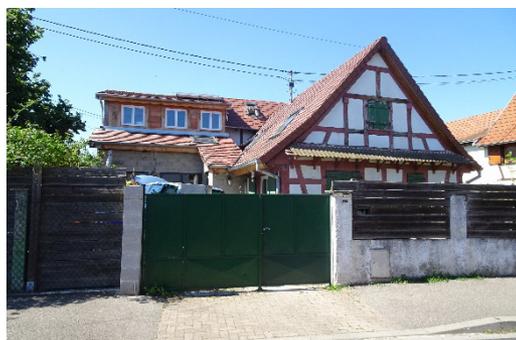
11 RUE DE LORRAINE

11	repéré							●		Logis et dépendances formant un "L". Logis à pans de bois de petit volume (R+1). Bâti faisant l'objet d'une rénovation importante avec dégradation en cours (dépendances transformées en logements) : pentes de toit, fenêtres de toit en bandeau, non maîtrise de détails.			
	13	repéré							●		Logis à pans de bois uniquement en partie supérieure (étage + comble). Toiture à coyaux. Fenêtres en rez-de-chaussée rénovées (proportion horizontale). Dépendances récentes.			
Rue du Maréchal Foch	1				x		●	●			École élémentaire du centre composée de deux bâtiments principaux. Ancienne mairie-école en "L", R+2+combles. Toiture à quatre pans, coyaux. Chainages et encadrements de fenêtres. Ancienne école de filles construite en 1869. Bâti en maçonnerie et grès des Vosges. Chainages, encadrements de baies, soubassement en pierre.			
	4 (a)		x		x						Petit logis modeste (logement de domestique) d'une seule travée sur façade pignon sur rue et de volume réduit (R+combles). Dégradation par surélévation du volume initial.
