Mise en œuvre du PLU intercommunal de l'Eurométropole de Strasbourg

Ingénierie territoriale / Le patrimoine de Reichstett

Cahier de synthèse

Mars 2020

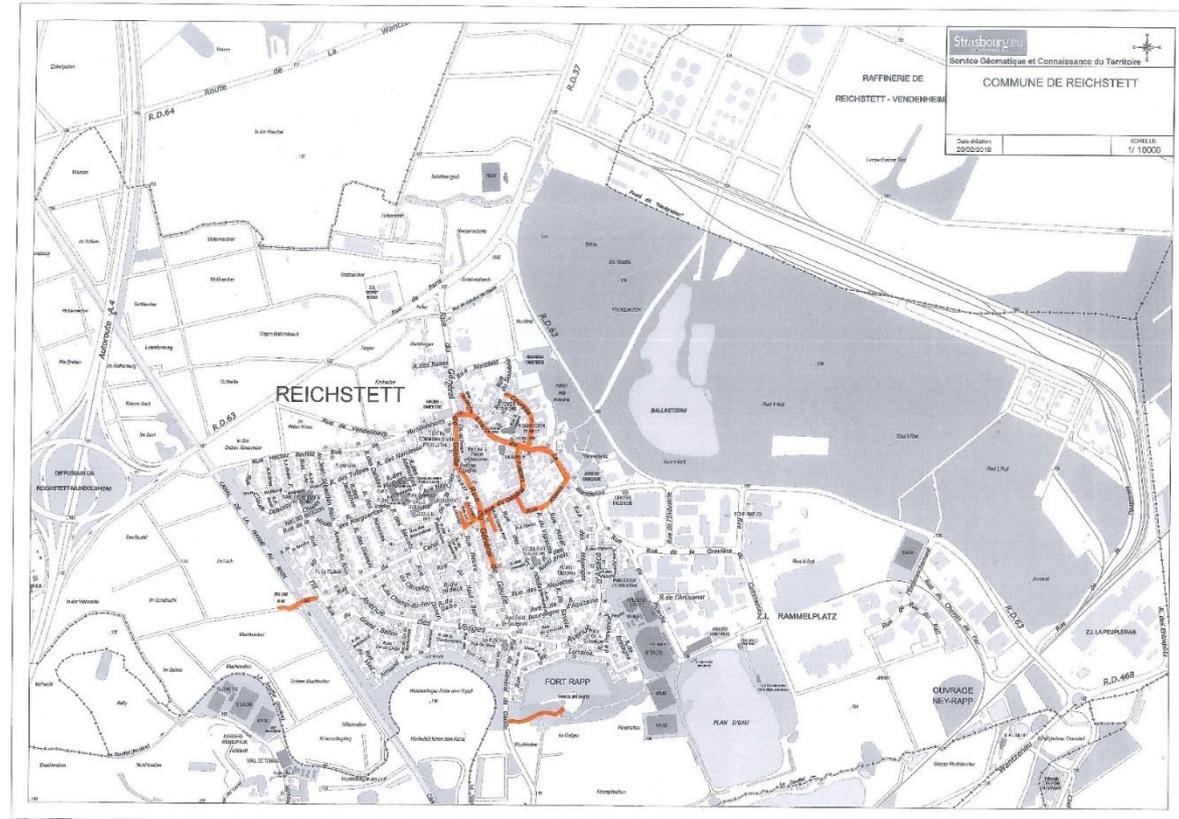
- Les rues à valeur patrimoniale sont circonscrites au centre ancien
- Quatre rues se distinguent en présentant un patrimoine bâti plus conséquent :
 - rue Courbée
 - rue du Général de Gaulle
 - rue du Général Leclerc
 - rue de la Wantzenau

— rues où se situe le patrimoine bâti de la commune selon les données de l'Inventaire régional

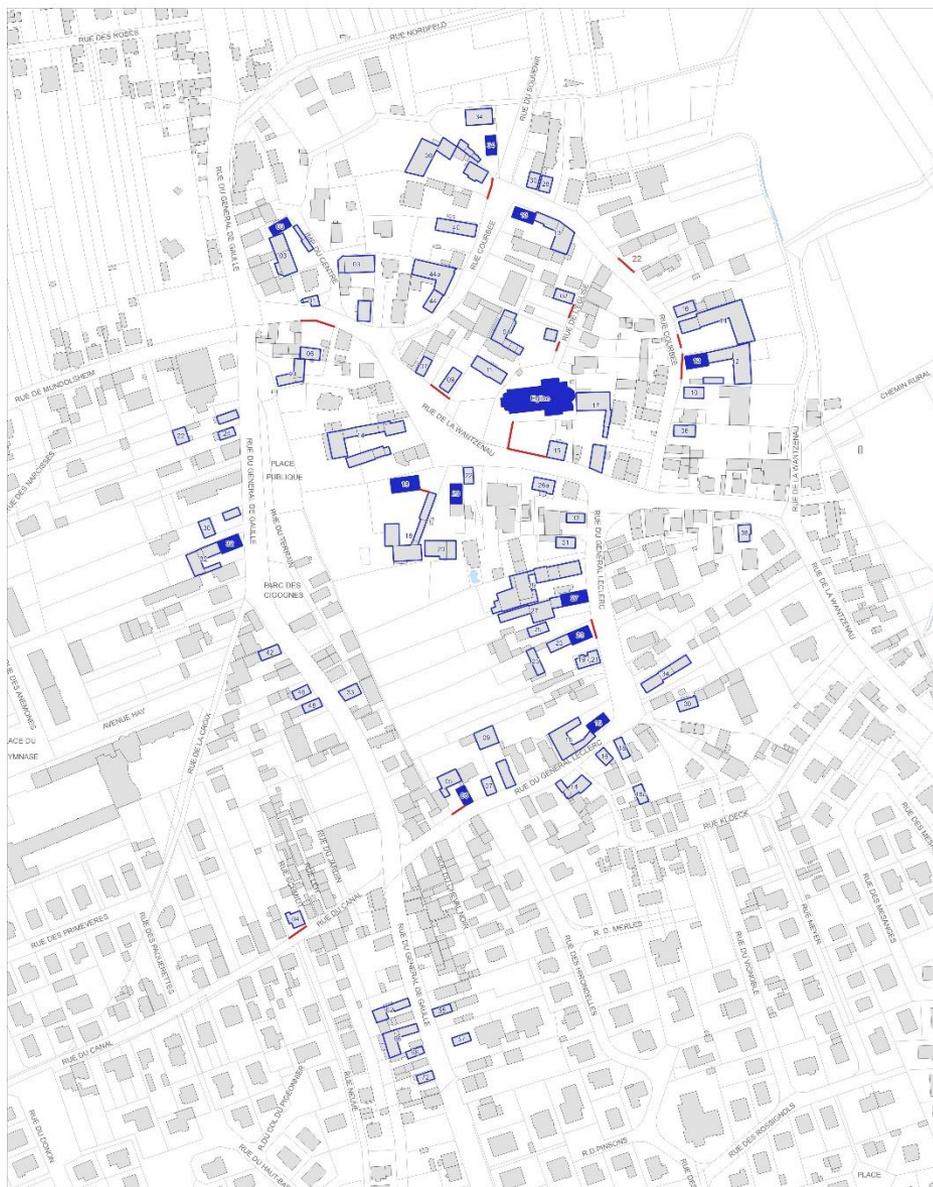
Plan de repérage des éléments protégés (secteur centre)

bâtiment exceptionnel
-

bâtiment intéressant
-

clôture soumise à disposition particulière

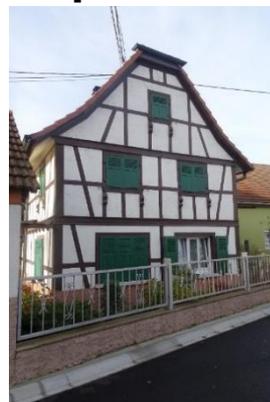
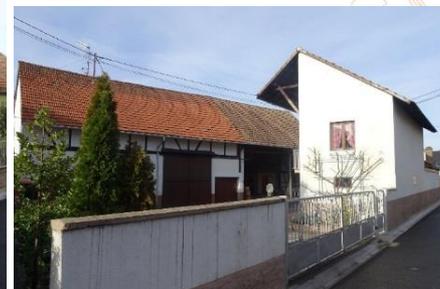
3 IMPASSE DU CENTRE

maison d'écluse			x		●				maison de fonction ayant subi des extensions successives et dégradations		
	écluse	repéré								écluse : élément non bâti		
impasse du centre	3	repéré	x		●		●			grand corps de ferme homogène en "U" avec logis à pans de bois. Dépendances à pans de bois avec grandes portes en bois. Logis avec coyaux, petite croupe en toiture. Balcon avec balustres en bois sur mur gouttereau. Eléments décoratifs en bois rapportés sur pignon.		
	7	repéré		x						bâti tardif implanté très en retrait de la rue		
du Cheval noir	5	repéré								pavillon récent		
Courbée	3	repéré						●		bâti tardif, dépendances très remaniées sans respect de l'architecture traditionnelle		
	4	repéré								bâti tardif, encadrements de fenêtres		
	6	repéré	x		●		●			logis à pans de bois, façade pignon sur rue avec balcon en encorbellement, petite croupe, coyaux en toiture. Clôture avec piliers en grès récents. Absence de dépendances.

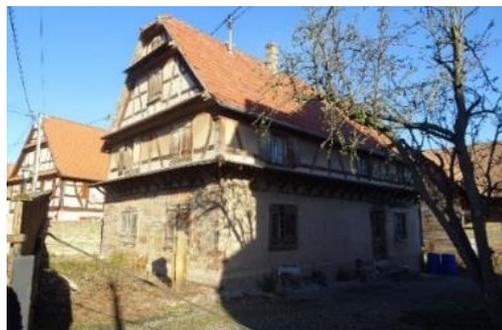
10 RUE COURBEE

9	repéré								bâti tardif, pignon sur rue, bow window latéral		
	10	repéré	x		●		●	●		corps de ferme à pans de bois dont la démolition des dépendances a eu lieu pendant la campagne de reconnaissance. Logis à pans de bois, avec façade pignon dotée de 3 auvents, 4 niveaux de fenêtres. Dégradation par habillage fausse pierre en rez-de-chaussée. Mur gouttereau sur cour avec auvent. Marquise en fer forgé. Clôture qui reprend le principe traditionnel (opaque au droit de la cour, ajourée devant le pignon).		
	12	sélectionné	x		●		●			grand corps de ferme homogène en "U" à pans de bois, façade pignon avec auvents, pans de bois courbes. Encadrements en pierre moulurée rapportée. Petite croupe et coyaux en toiture. Clôture traditionnelle avec piliers en grès. Inscription 1753 sur la façade.		
	13	sélectionné			●	●	●			grand corps de ferme en "U", visible dans l'espace public (angle de rues), logis à pans de bois, dépendances en briques. Allèges du logis avec motif de croix, consoles en bois. Volets en bois plein. Toiture avec petite croupe et coyaux.

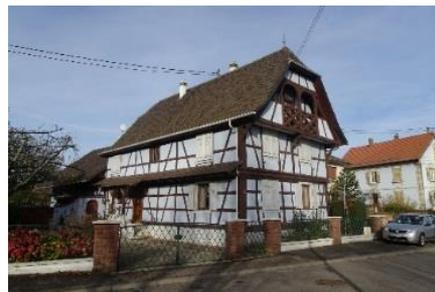
40 RUE COURBEE

40	repéré	x			●		●		logis à pans de bois, façade pignon avec balcon en encorbellement. Auvent sur façade gouttereau. Demie-croupe et coyaux en toiture. Dégradation par modification de la façade arrière, ajouts fenêtres, clôture non traditionnelle.		
	42	repéré			x					petite maison tardive (construite autour de 1900). Lucarne pignon à fermette débordante. Tuiles vernissées.		
44, 44a	repéré	x			●	●	●	●	corps de ferme en "L" à l'origine, à pans de bois, très visible depuis l'espace public. Deux auvents en façade pignon, coyaux en toiture. Dégradation par extension des dépendances avec ajout d'un nouveau volume à pignon, porte de garage standardisée. Panneaux solaires visibles sur dépendances.

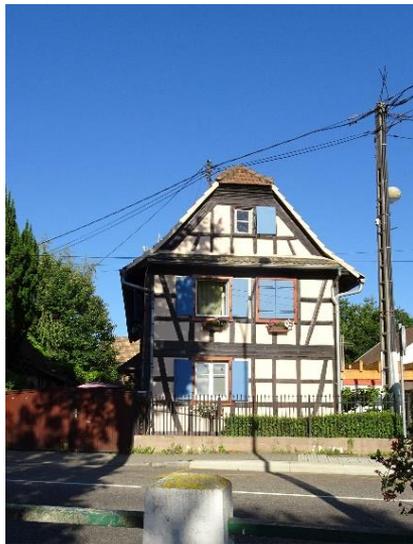
22 RUE DU GENERAL DE GAULLE

21	repéré	x		●		●	●		maison dite "Ebel". Corps de ferme avec logis à pans de bois et dépendances en briques apparentes. Façade pignon avec balcon en encorbellement. Demie-croupe et coyaux en toiture. Clôture reconstituée non typique.		
	22	repéré	x		●		●			corps de ferme avec dépendances en "L", logis à pans de bois. Demie-croupe et coyaux en toiture. Clôture traditionnelle.		
	23									adresse inconnue		
	24	repéré	x		●		●	●		petite maison à pans de bois, de plain-pied, en état de friche.		
	25	repéré	x	x				●		bâtiment à pans de bois, très remanié notamment pour répondre à la fonction boulangerie (extensions, sur-épaisseur de la façade, auvents disproportionnés en façade pignon). Pastiche.		
	27				x					maison modeste tardive		
	28	repéré	x	x				●		bâtiment tardif avec chaînage horizontal en briques, niche en façade pignon. Dépendances rénovées pour réalisation de logements selon une volumétrie non traditionnelle : dégradations par lucarnes atypiques, balcon en porte-à-faux, absence de clôture.

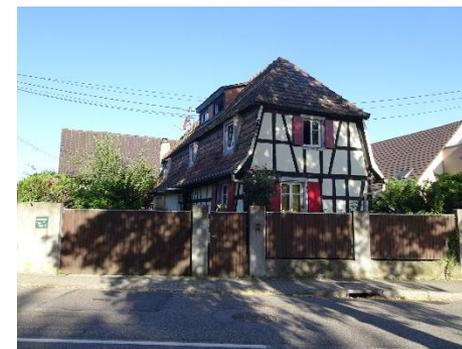
30 RUE DU GENERAL DE GAULLE

29	repéré			x					maison tardive avec éléments de modénature en façade pignon sur rue		
	30	repéré	x			●		●		petite maison partiellement à pans de bois, toit à la Mansart typique d'un savoir faire local (expertise Association du Parc de la Maison alsacienne). Dépendances à pans de bois. Dégradation par lucarnes de toit disproportionnées, de forme horizontale. Clôture tardive (poteaux béton).		
	31	repéré			x					maison dégradée par isolation par l'extérieur récente (absence de modénature)		
	32	sélectionné	x			●		●		grand corps de ferme en "U" à pans de bois, homogène. Auvent sur mur gouttereau, dernier niveau de la façade pignon sur rue en débord, demie-croupe et coyaux en toiture.		
33	repéré	x			●		●	●	corps de ferme avec dépendances renouvées (de façon standardisée et hors gabarit) récemment pour création de logements. Logis à pans de bois à l'étage, auvents en façade pignon, coyaux. Dégradation par porte d'entrée sur façade pignon, par trompe l'œil en rez- de-chaussée (simulation de pierres et joints), portes de garages standardisées).

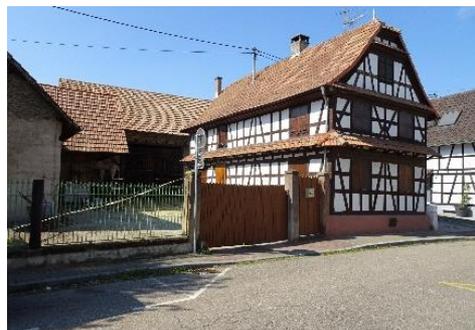
5 RUE DU GENERAL
LECLERC

5	repéré	x		●		●			corps de ferme en "U", logis à pans de bois avec dépendances en briques. Façade pignon à l'alignement avec 3 auvents. Auvent sur mur gouttereau. Demi-croupe et coyaux en toiture. Clôture traditionnelle avec piliers en grès.		
	7	sélectionné	x		●		●	●		corps de ferme en "L" avec dépendances transformées en logements (en rupture avec la forme et l'architecture traditionnelles). Logis à pans de bois (peints en noir). Coyaux en toiture. Absence de clôture entre espace public et espace privé.

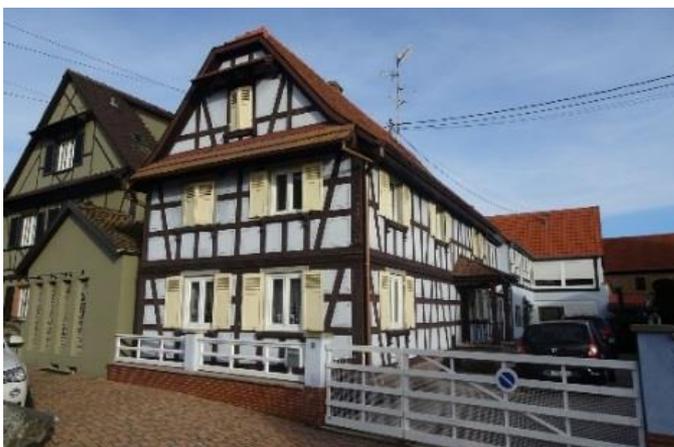
7 RUE DE LA WANTZENAU

6	sélectionné								maison bourgeoise tardive, implantation très en retrait de la rue, encadrements en pierre. Clôture en fer forgé avec motifs décoratifs.		
	7	repéré	x			●		●		corps de ferme en "L", logis à pans de bois, dépendances plus récentes occupées par du logement. Logis avec pignon sur rue doté de deux auvents. Demi-croupe et coyaux en toiture. Consoles (rapportées ?) en bois sous appuis des allèges. Volets et huisseries en PVC. Côture standardisée.		
	9	repéré	x			●		●		logis à pans de bois, dépendances plus récentes. Logis avec pignon sur rue doté de deux auvents. Demi-croupe et coyaux en toiture. Allège à pans de bois avec motif losange. Clôture traditionnelle avec piliers en grès.		
	église	sélectionné				●	●	●		église paroissiale Saint-Michel construite au 18 ^e siècle avec ajout d'éléments au début du 20 ^e siècle. Chaînages verticaux et horizontaux en grès.		
	11	sélectionné					●	●		immeuble tardif, ancienne école de filles, axe de composition, date de 1885.

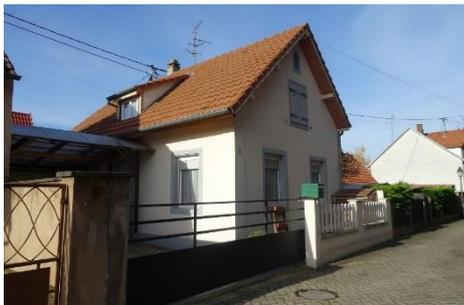
1 RUE DES JARDINS

42				x						bâti tardif		
46		x	x					●		bâti tardif, en maçonnerie (partie avant, sur rue), partiellement à pans de bois (partie arrière)			
des Jardins	1	repéré								maison modeste, dégradée par isolation par l'extérieur (perte de la modénature de la façade)			
	5	repéré								maison tardive peu visible, en fond d'impasse			
Kloeck	2	repéré								maison modeste, tardive			
	4	repéré						●		maison modeste, tardive			
	6	repéré								maison modeste, tardive			
	12	repéré								maison rénovée récemment, dégradée par isolation par l'extérieur (perte de la modénature en façade), rénovation avec matériaux standardisés (clôture, volets roulants, bandeaux de rive de toiture en tôle,...).
