Mise en œuvre du PLU intercommunal de l'Eurométropole de Strasbourg

Ingénierie territoriale / Le patrimoine d'Eschau

Cahier de synthèse

Mai 2019

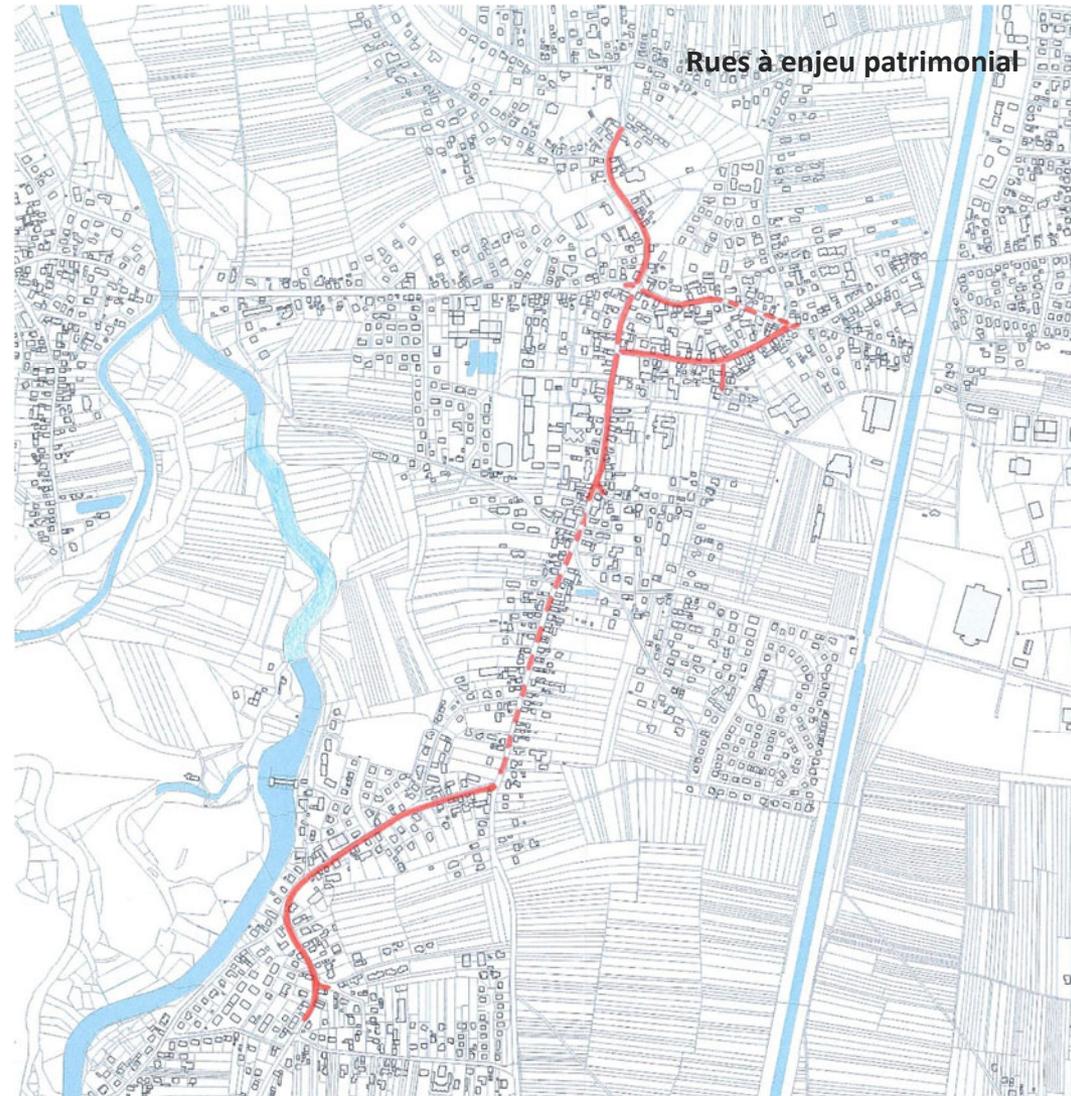
Rues à enjeu patrimonial

Les rues les plus homogènes sur le plan patrimonial :

- rue du 27 Novembre,
- rue de la 1ère Division Blindée (partiellement),
- rue de Rathsamhausen,
- rue de la Paix (partiellement).

➤ *Le bâti à valeur patrimoniale situé dans ces rues est à protéger à double titre, dont celui du paysage urbain (participe à un ensemble)*

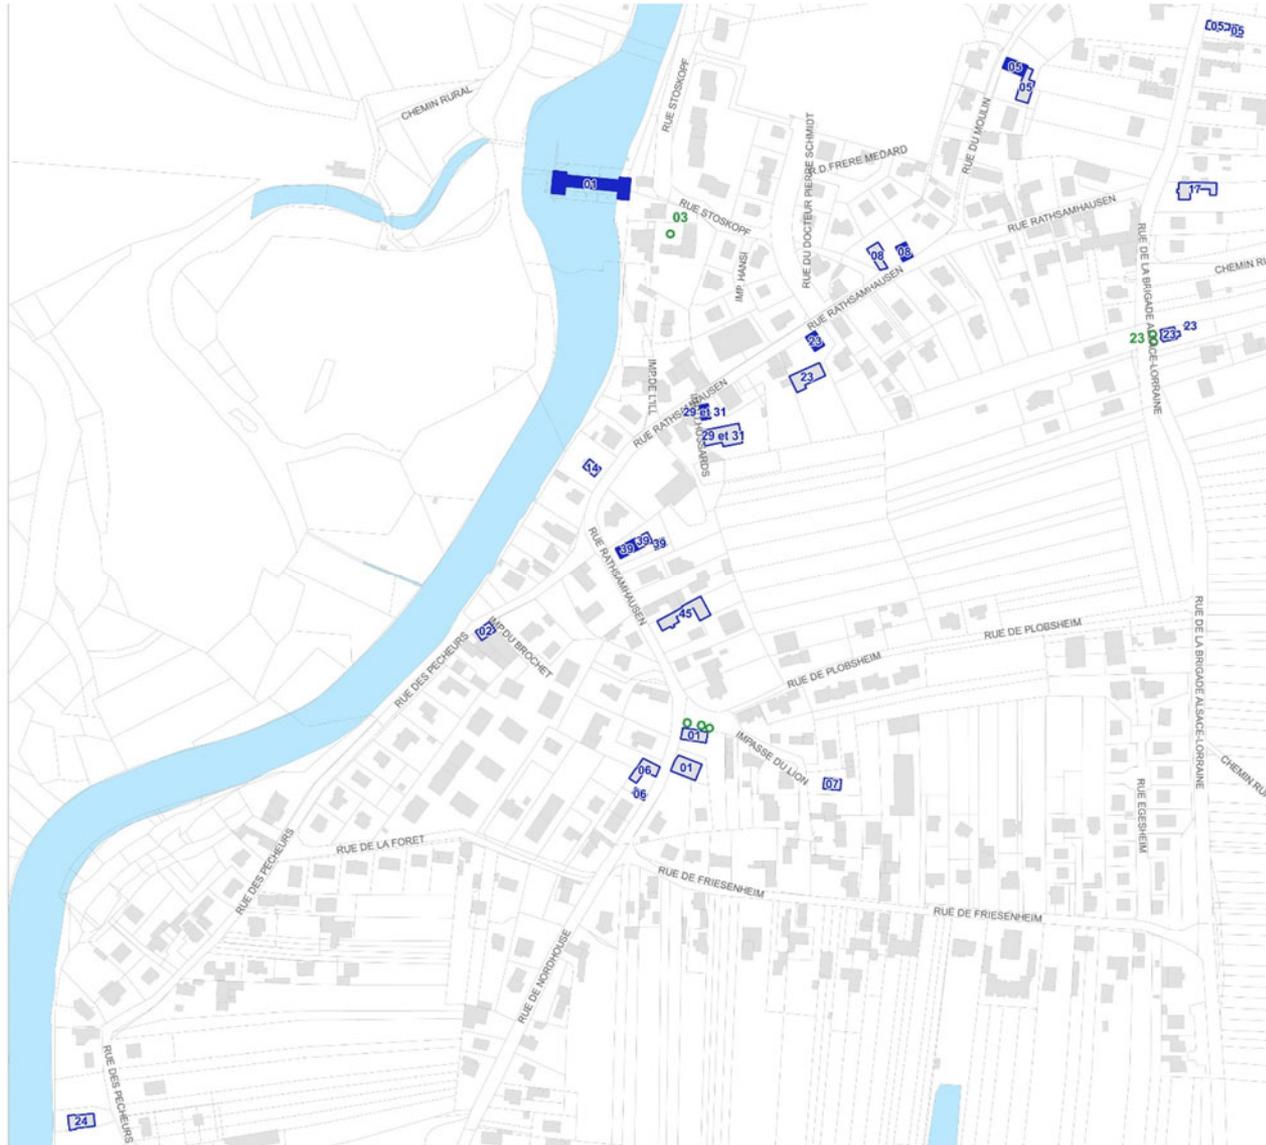
Plan de repérage des éléments protégés

- bâtiment exceptionnel
- bâtiment intéressant
- espace planté à conserver ou à créer
- arbre ou groupe d'arbres à conserver ou à créer
- clôture soumise à disposition particulière

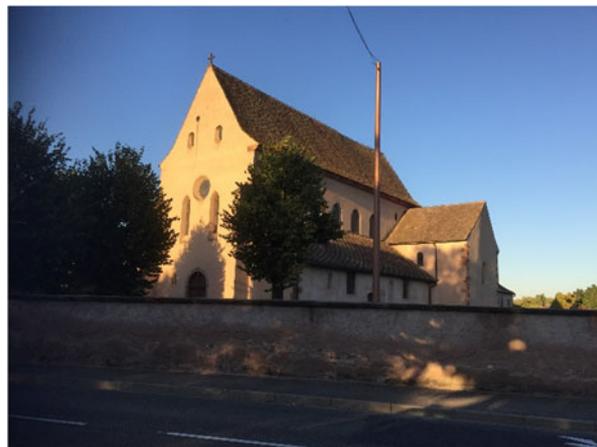
ÉGLISE SAINT-TROPHIME

23		proposé le 29 avril 2019 (hors liste)				•	•		Maison tardive (1930), visible en entrée sud de la commune, implantée en limite parcellaire (y compris dépendances). Entrée latérale inscrite dans l'avant corps, avec perron et marquise. Pignon sur rue (en retrait) avec bow window. Jardin d'hiver attenant au logis en fond de parcelle. Toiture avec petite croupe, coyaux, détails sophistiqués (gouttière, tuiles de faitage). Encadrements des baies en pierre. Deux arbres (conifères) à grand développement. Dépendances avec lattis de bois ajouré.				
impasse des Brochets		2		proposé							Maison à pans de bois en partie rénovée, très visible dans l'espace public. Extension arrière (véranda avec colombage récent), Coyaux en toiture.				
de la 1ère Division Blindée			sélectionné, inscrit MH			•	•	•			Église paroissiale St Trophime, construite dès le Xe s., classée Monument historique. Arbres sur le parvis de l'église.

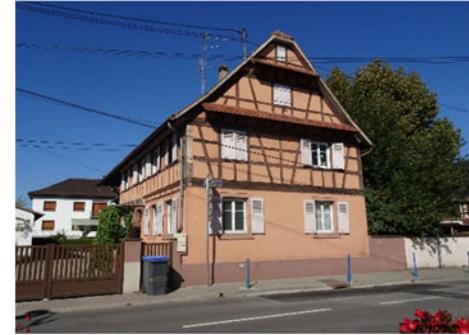
40 RUE DE LA PREMIÈRE DB

40	repéré	proposé			●	●	●		Logis à pans de bois avec dépendances. Très visible dans l'espace public, en fond de perspective de la rue du 27 Novembre. Logis avec petite croupe et léger coyaux, en toiture, auvents en pignon. Certaines dépendances récentes.			logis	dépen- dances
		42	repéré	proposé			●	●	●		Corps de ferme à pans de bois. Logis avec rez-de-chaussée en murs maçonnés, étage à colombage. Mur pignon sur rue avec petite croupe, coyaux en toiture et auvent. Dépendances à pans de bois très visibles dans l'espace public (angle de rues).			logis	dépen- dances
		43	repéré	proposé			●	●	●		Corps de ferme en "L", grands volumes, à pans de bois. Logis avec mur pignon sur rue avec petite croupe, coyaux en toiture et auvents. Végétation sur "jardin de devant".			logis	dépen- dances
		44	repéré								Boulangerie dans bâtiment relativement récent				
		45	repéré	proposé			●	●	●		Corps de ferme en "L", grand volume, à pans de bois. Logis avec mur pignon sur rue avec petite croupe, coyaux en toiture et auvents. Eléments de clôture en grès. Arbre à grand développement.			logis	dépen- dances

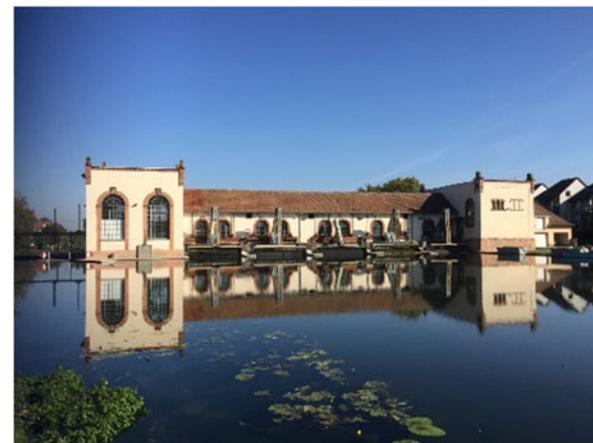
1 RUE du STOSKOPF (usine Hydrovolt)

du Stoskopf		1			X	•	•	•			Centrale hydroélectrique Hydrovolt. Bâtiment sur l'Ill, composé de 2 avants corps latéraux à toit terrasse. Partie centrale à toit pentu. Ouvertures plein cintre, encadrements en grès, huisseries originales. Détails décoratifs : pinacles d'angles, clefs d'arcs...				
		3		X							Arbre à grand développement (tilleul), à proximité des ateliers municipaux				
du Tramway		3			X						Arbre à grand développement

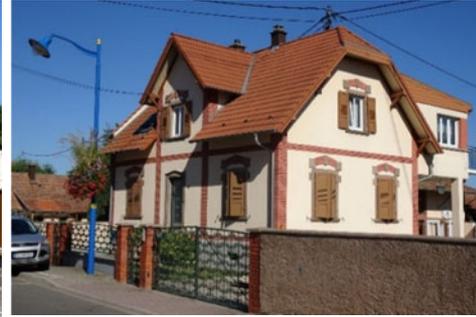
91 RUE DE LA PREMIÈRE DB

91		proposé					●	Maison d'habitation, modeste (rez-de-chaussée + combles), début XXe s., bâti tardif, dégradée par extension sur cour.					
de l'École		1		proposé							Bâti tardif avec dépendances				
		3		proposé				●	●	Petit logis, très visible depuis l'espace public. Soubassement maçonné, étages en pans de bois.

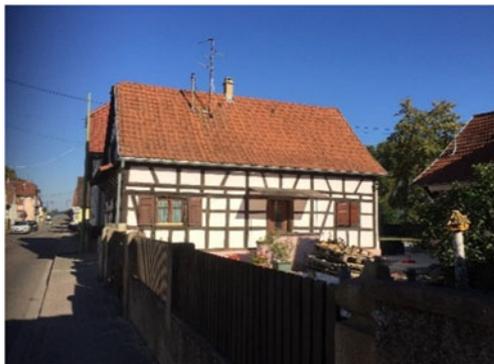
4 et 4a RUE GÉNÉRAL DE LATTRE
DE TASSIGNY

7		proposé					●		Petit corps de ferme, dégradé par rénovation			
		4&4a		proposé		●			●		Petit corps de ferme, logis à pans de bois, dépendances récentes			
		29									Pas de correspondance d'adresse			
		39									Pas de correspondance d'adresse			
du Général Leclerc		21		proposé					●		Maison d'habitation bourgeoise, tardive, début XXe s., avec avant corps toute hauteur et bow window. Bâti tardif isolé (qui ne participe pas à un ensemble)			
du Lion (impasse)	54	1	repéré				●				Maison tardive, visible, modeste, partiellement à pans de bois, rénovée.			
		3		proposé							Bâti modeste, partiellement à pans de bois, rénové.			
	59	7	repéré	proposé		●			●		Logis à pans de bois, sans dépendances, implanté en retrait de la rue. Auvents sur pignon, toiture à coyaux.			
du Moulin		1		proposé		●					Maison modeste partiellement à pans de bois, coyaux et petite croupe en toiture, dépendances rénovées. Jardin potager attenant très visible depuis la rue.
