# Mise en œuvre du PLU intercommunal de l'Eurométropole de Strasbourg

Ingénierie territoriale / Le patrimoine de La Wantzenau

Cahier de synthèse

Juin 2019

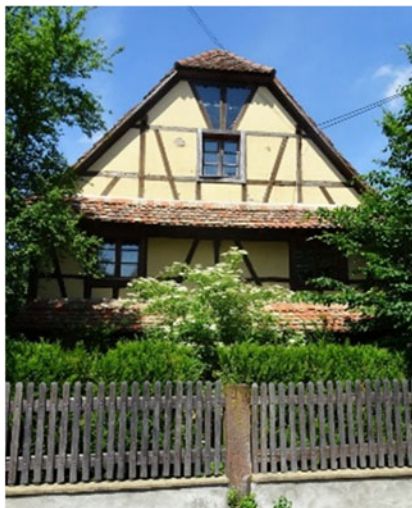
1 rue de l'Angle

| Adresse | | Source | | | proposition ADEUS | Intérêt / historique | Intérêt / paysage urbain | Intérêt / architecture | A subi des dégradations | Mauvais état | Argumentation | Commentaire | Arbitrage | |
|---|---|---|---|---|---|---|---|---|---|---|---|---|---|---|
| de l'Angle | 1 | inscrit MH | bâtiment exceptionnel | | | ● | ● | ● | | | Logis et dépendances à pans de bois visibles dans l'axe de la rue de l'Angle. Logis avec petite croupe en toiture, coyaux. Auvents sur le mur pignon. Ancien moulin à huile à traction animale dans dépendances, classé Monument Historique. | | | logis<br>dépen-<br>dances |

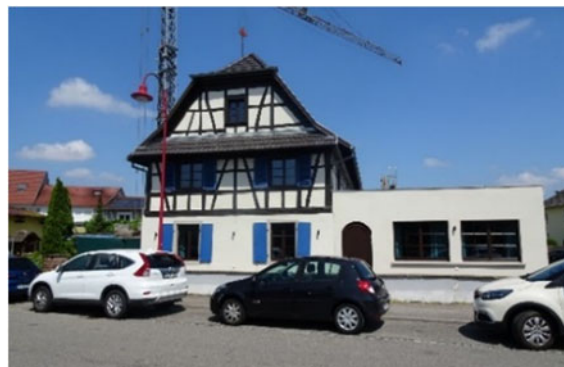
1 quai des Bateliers

| Adresse | | Source | | | proposition ADEUS | Intérêt / historique | Intérêt / paysage urbain | Intérêt / architecture | A subi des dégradations | Mauvais état | Argumentation | Commentaire | Arbitrage | |
|---|---|---|---|---|---|---|---|---|---|---|---|---|---|---|
| des Bateliers (quai) | 1 | repéré | bâtiment intéressant | | | | | ● | ● | | Logis en pans de bois, petite croupe et coyaux en toiture, auvent sur pignon. Dégradation part extension latérale (volume bas à toit plat) | | | |

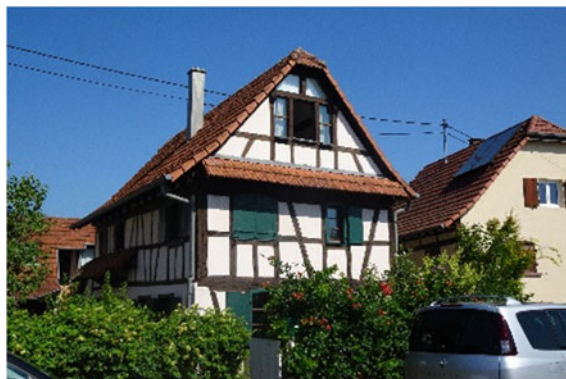
8 quai des Bateliers

| Adresse | | Source | | | proposition ADEUS | Intérêt / historique | Intérêt / paysage urbain | Intérêt / architecture | A subi des dégradations | Mauvais état | Argumentation | Commentaire | Arbitrage | |
|---|---|---|---|---|---|---|---|---|---|---|---|---|---|---|
| | 8 | repéré | bâtiment intéressant | | | | | ● | | | Logis simple à pans de bois, petite croupe et coyaux en toiture, auvent en pignon, partie haute du pignon sur quai rénovée. | | | |

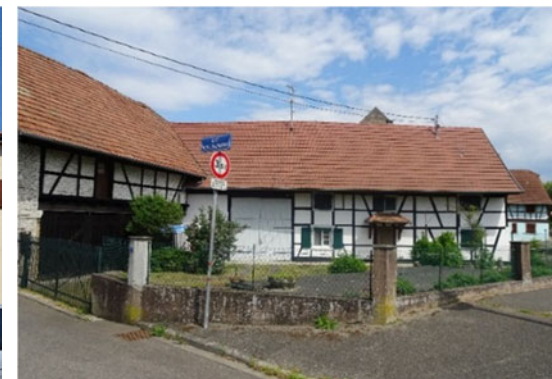
33 quai des Bateliers

| Adresse | | Source | | | proposition ADEUS | Intérêt / historique | Intérêt / paysage urbain | Intérêt / architecture | A subi des dégradations | Mauvais état | Argumentation | Commentaire | Arbitrage | |
|---|---|---|---|---|---|---|---|---|---|---|---|---|---|---|
| | 33 | sélectionné | bâtiment intéressant | | | ● | | ● | | | Corps de ferme en "L" ouvert, en pans de bois avec briques de remplissage (dépendances). Très visible dans l'espace public. Auvents sur pignon. | | | |

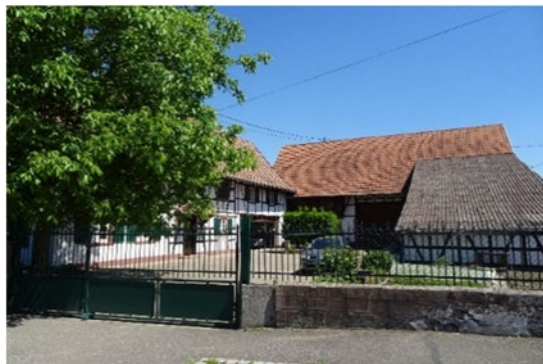
☐ ☒ 2 rue des Bouchers

| Adresse | | Source | | | proposition ADEUS | Intérêt / historique | Intérêt / paysage urbain | Intérêt / architecture | A subi des dégradations | Mauvais état | Argumentation | Commentaire | Arbitrage | |
|---|---|---|---|---|---|---|---|---|---|---|---|---|---|---|
| des Bouchers | 2 | sélectionné | bâtiment intéressant | | X | ● | ● | ● | | | Corps de ferme en "U", logis et dépendances en pans de bois. Très visible depuis l'espace public. Petite croupe, coyaux en toiture. Auvents en pignon. Dégradation par extension des dépendances (couverture en taule). | | | logis<br>dépen-<br>dances |

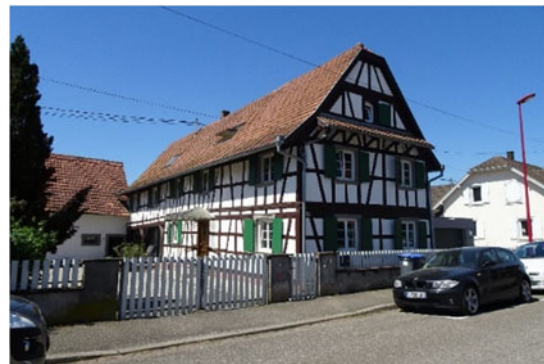
☐ 7 rue des Bouchers

| Adresse | | Source | | | proposition ADEUS | Intérêt / historique | Intérêt / paysage urbain | Intérêt / architecture | A subi des dégradations | Mauvais état | Argumentation | Commentaire | Arbitrage | |
|---|---|---|---|---|---|---|---|---|---|---|---|---|---|---|
| | 7 | sélectionné | bâtiment intéressant | | | | | ● | | | Corps de ferme en "L", logis en pans de bois. Petite croupe et coyaux en toiture. Auvent en pignon sur rue. | | | logis<br>dépen-<br>dances |

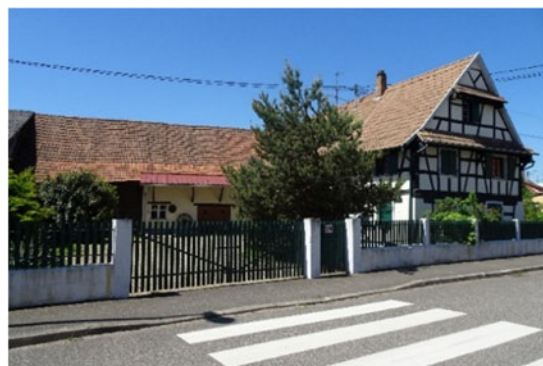
☐ 11 rue des Bouchers

| Adresse | | Source | | | proposition ADEUS | Intérêt / historique | Intérêt / paysage urbain | Intérêt / architecture | A subi des dégradations | Mauvais état | Argumentation | Commentaire | Arbitrage | |
|---|---|---|---|---|---|---|---|---|---|---|---|---|---|---|
| | 11 | sélectionné | bâtiment intéressant | | | ● | | ● | | | Corps de ferme en "L", logis à pans de bois, coyau en toiture, auvent en pignon. | | | logis<br>dépen-<br>dances |

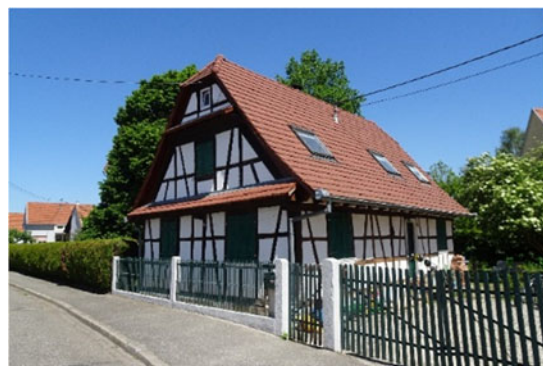
☐ 18 rue des Bouchers

| Adresse | | Source | | | proposition ADEUS | Intérêt / historique | Intérêt / paysage urbain | Intérêt / architecture | A subi des dégradations | Mauvais état | Argumentation | Commentaire | Arbitrage | |
|---|---|---|---|---|---|---|---|---|---|---|---|---|---|---|
| | 18 | sélectionné | bâtiment intéressant | | | | | ● | | | Logis simple à pans de bois, volume bas, petite croupe et coyau en toiture, auvents en pignon sur rue. Fenêtres de toit récentes. | | | |

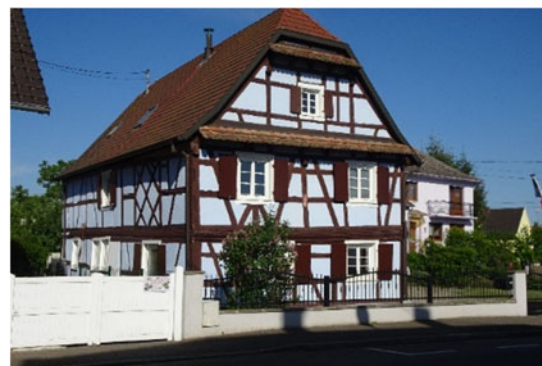
☐ 30 rue des Bouchers

| Adresse | | Source | | | Argumentation | | | | | | | Arbitrage | |
|---|---|---|---|---|---|---|---|---|---|---|---|---|---|
| | 30 | sélectionné | bâtiment intéressant | | | ● | | ● | | | Logis à pans de bois, sans dépendances d'origine. Petite croupe et coyau en toiture. Auvents sur mur pignon. Losanges barrés d'une croix de Saint-André sur partie haute des murs gouttereaux. Garage récent (volume indépendant). | | |

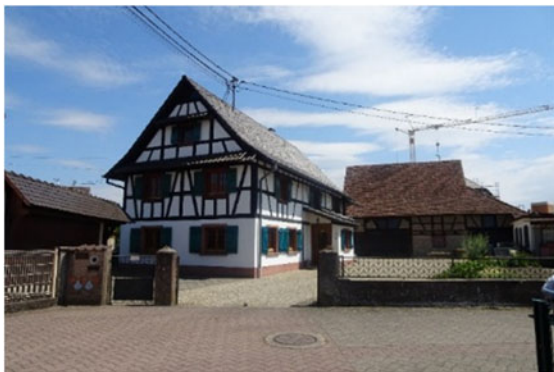
14/16 rue du Brochet

| Adresse | | Source | | | Argumentation | | | | | | | Arbitrage | |
|---|---|---|---|---|---|---|---|---|---|---|---|---|---|
| du Brochet | 14&16 | repéré | bâtiment intéressant | | | | | ● | | | Corps de ferme en "L", logis en pans de bois, dépendances en pans de bois et remplissage briques, toiture du logis avec coyau, auvent en pignon. Extension pour sas d'entrée au logis. | | |

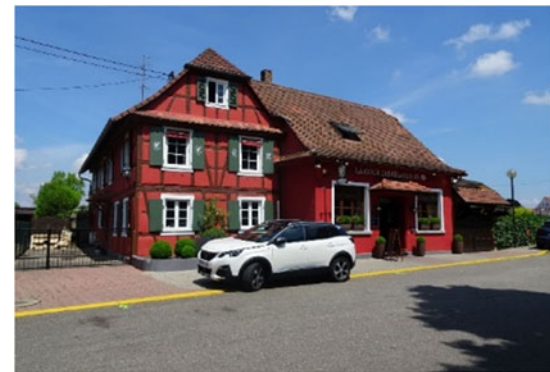
47 Fbg du Capitaine d'Alençon

| Adresse | | Source | | | Argumentation | | | | | | | Arbitrage | |
|---|---|---|---|---|---|---|---|---|---|---|---|---|---|
| | 47 | repéré | bâtiment intéressant | | | | | ● | ● | | Logis à pans de bois, petite croupe et coyaux en toiture, auvent en pignon. Bâti d'origine dénaturé par la construction d'un corps de bâtiment attenant et mitoyen (salle de restaurant). | | |

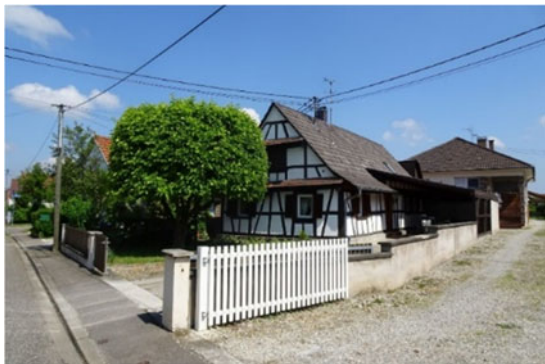
2 rue de la Carpe

| Adresse | | Source | | | Argumentation | | | | | | | Arbitrage | |
|---|---|---|---|---|---|---|---|---|---|---|---|---|---|
| de la Carpe | 2 | repéré | bâtiment intéressant | | | | | ● | | | Logis à pans de bois, volume bas, coyaux de toiture, auvents en pignon. Dégradation par prolongement de toiture latéral. | | |

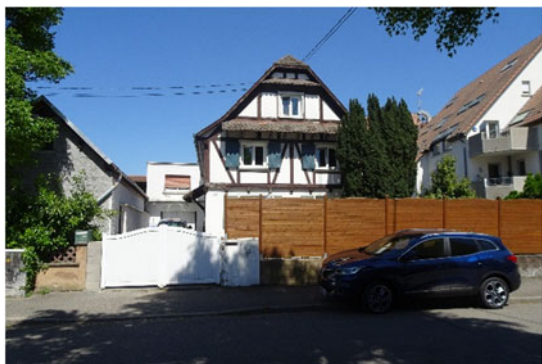
4 rue du Château

| Adresse | | Source | | | Argumentation | | | | | | | Arbitrage | |
|---|---|---|---|---|---|---|---|---|---|---|---|---|---|
| du Château | 4 | repéré | bâtiment intéressant | | | | | ● | ● | | Logis à pans de bois partiellement dégradé et rénové. Petite croupe et coyau en toiture. Extension sous forme de volume à toit terrasse en fond de parcelle. Clôture standardisée hétérogène et opaque. Entretien faible. | | |

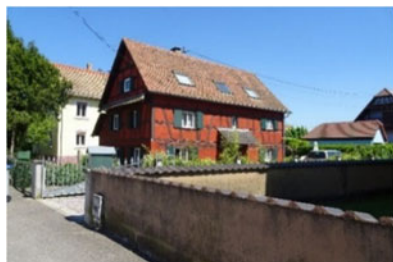
6 rue des Bouchers

| Adresse | | Source | | | proposition ADEUS | Intérêt / historique | Intérêt / paysage urbain | Intérêt / architecture | A subi des dégradations | Mauvais état | Argumentation | Commentaire | Arbitrage | |
|---|---|---|---|---|---|---|---|---|---|---|---|---|---|---|
| | 6 | | bâtiment intéressant | | | | | | ● | | Logis en pans de bois dégradé par rénovation | | | |

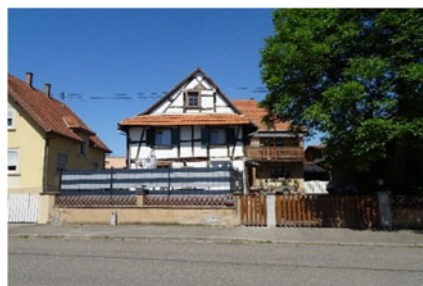
6 rue du Château

| Adresse | | Source | | | Argumentation | | | | | | | Arbitrage | |
|---|---|---|---|---|---|---|---|---|---|---|---|---|---|
| | 6 | repéré | bâtiment intéressant | | | | | | ● | | Bâti simple à pans de bois très dégradé. Arbre à grand développement. | | |
