Mise en œuvre du PLU intercommunal de l'Eurométropole de Strasbourg

Ingénierie territoriale | Le patrimoine d'Ostwald

Cahier de synthèse

Septembre 2022

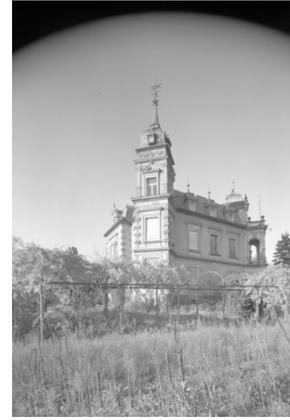
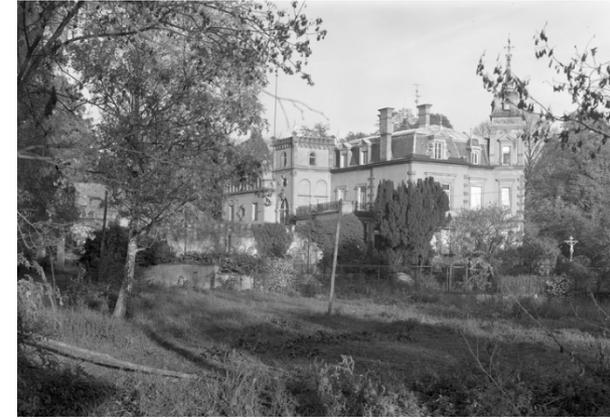
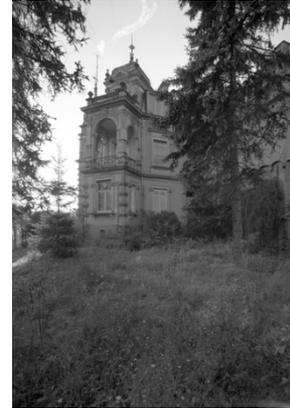
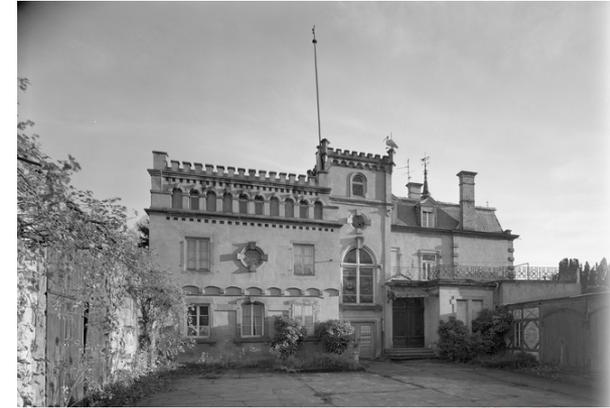
Le château

- construit fin 19^e s., de style éclectique
- le bâti a subi des extensions (activité hôtelière)
- des éléments d'accompagnement remarquables :
 - une entrée marquée par un portail en pierre, un pont et soulignée par des arbres à grand développement
 - le parc le long de l'III

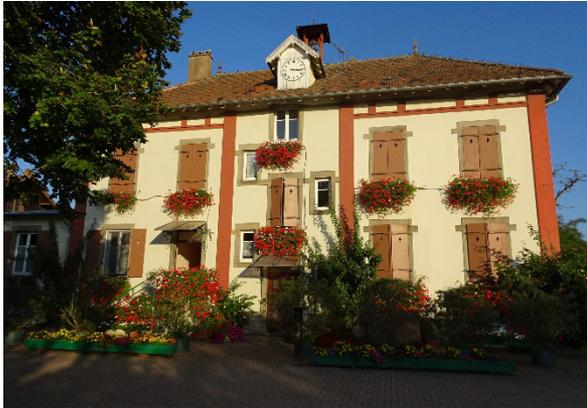
La ferme de la Colonie agricole,
un site à valeur patrimoniale :

- histoire singulière et site de mémoire
- bâtiments remarquables

- Site isolé, situé à l'ouest de la commune, au-delà du faisceau ferré
- Établissement pénitentiaire et agricole fondé en 1839 et qui fonctionne jusqu'en 1871. Site d'accueil de jeunes détenus/délinquants mineurs « rééduqués » par le travail agricole et artisanal
- La fonction singulière du site explique le dispositif spatial
 - isolement de la ferme sur le ban communal
 - corps de bâtiment formant une enceinte
 - maison de la direction/surveillance au centre de la cour
 - tour de surveillance à l'angle (à confirmer)
