Mise en œuvre du PLU intercommunal de l'Eurométropole de Strasbourg

Ingénierie territoriale | Le patrimoine d'Ostwald

Cahier de synthèse

Septembre 2022

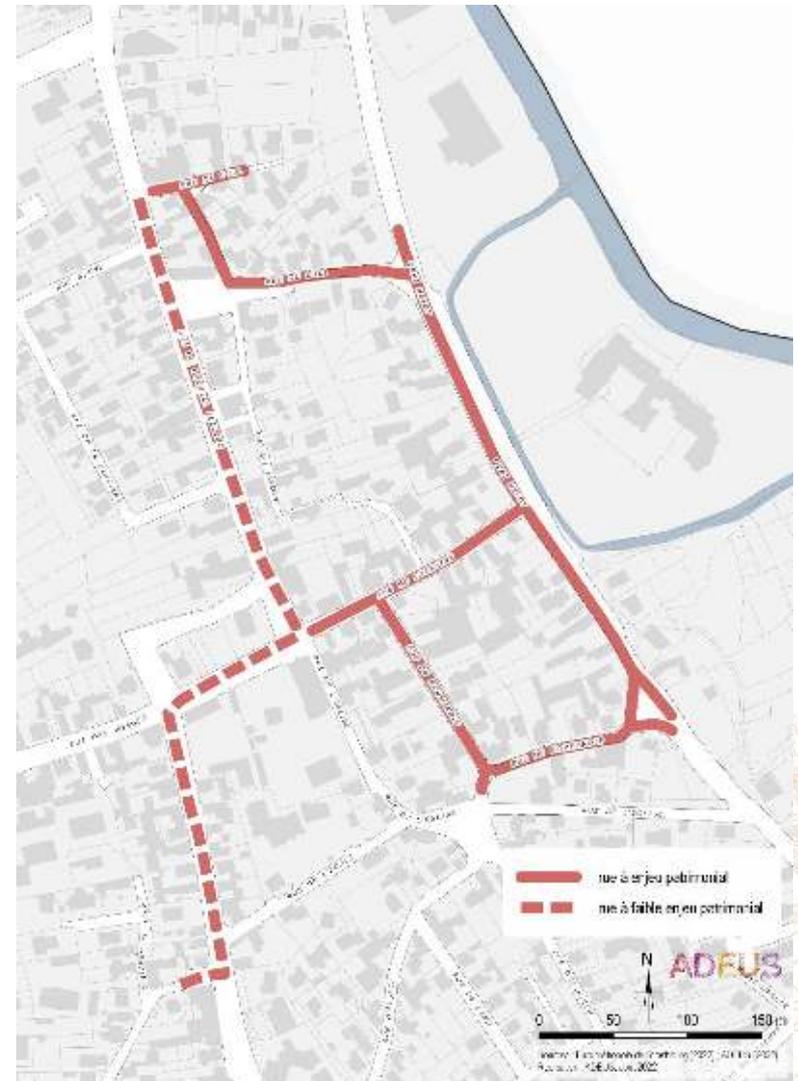
Rues à enjeu patrimonial selon l'inventaire régional

Rues à enjeu patrimonial d'après l'Inventaire régional

- des rues qui concentrent le patrimoine bâti d'origine rurale
Principalement :
 - quai Heydt
 - rue de Lorraine
 - rue de Normandie
 - rue de l'III
- l'axe rue du Maréchal Leclerc/rue du Maréchal Foch ne présente que peu d'éléments recensés par l'Inventaire régional
- Un patrimoine peu abondant dans le centre ancien d'Ostwald

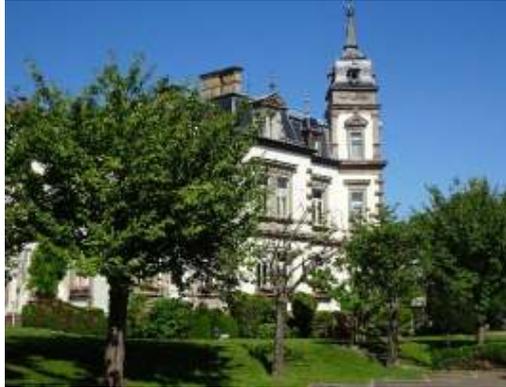
Portail du château

- construit fin 19^e s., de style éclectique
- le bâti a subi des extensions (activité hôtelière)
- des éléments d'accompagnement remarquables :
 - une entrée marquée par un portail en pierre, un pont et soulignée par des arbres à grand développement
 - le parc le long de l'III

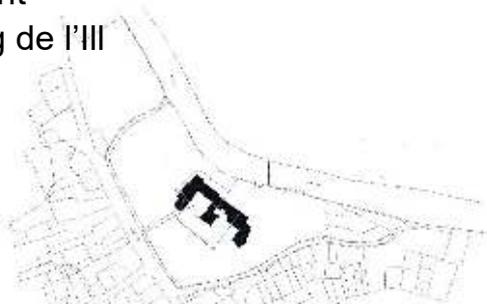
L'emprise du château, avec ses extensions, aujourd'hui

L'emprise du château dans son état de 1974

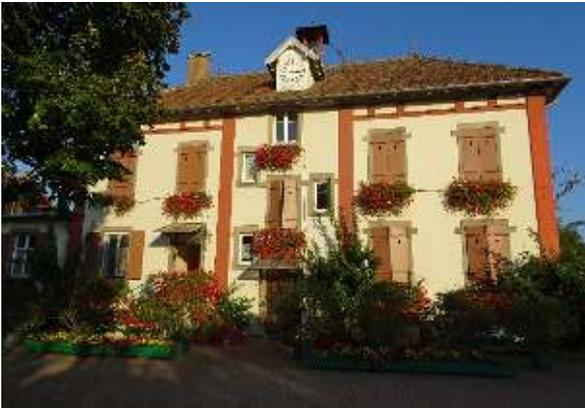
La ferme de la Colonie agricole, un site à valeur patrimoniale :

- histoire singulière et site de mémoire
- bâtiments remarquables

- Site isolé, situé à l'ouest de la commune, au-delà du faisceau ferré
- Établissement pénitentiaire et agricole fondé en 1839 et qui fonctionne jusqu'en 1871. Site d'accueil de jeunes détenus/délinquants mineurs « rééduqués » par le travail agricole et artisanal
- La fonction singulière du site explique le dispositif spatial
 - isolement de la ferme sur le ban communal
 - corps de bâtiment formant une enceinte
 - maison de la direction/surveillance au centre de la cour
 - tour de surveillance à l'angle (à confirmer)

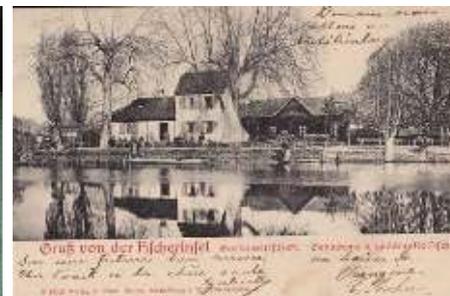
Maison de pêcheur,
ancienne auberge « Fischerinsel »
Source : Ostwald d'Antan (2009)

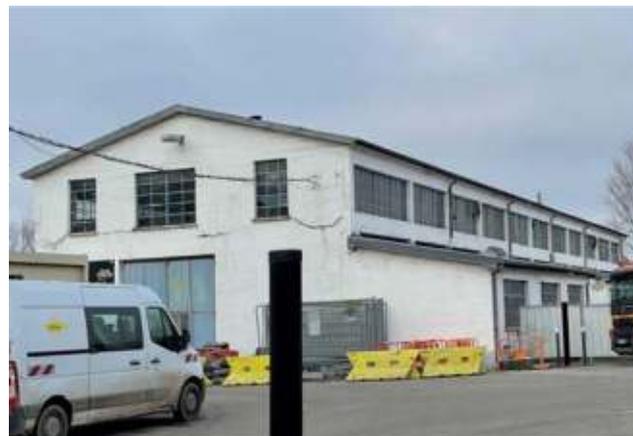
Halle industrielle sur site d'exploitation, gravière du Géric
(proposé par la commune)
Source : la commune d'Ostwald

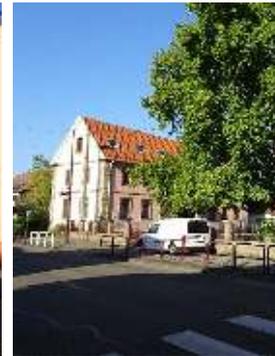
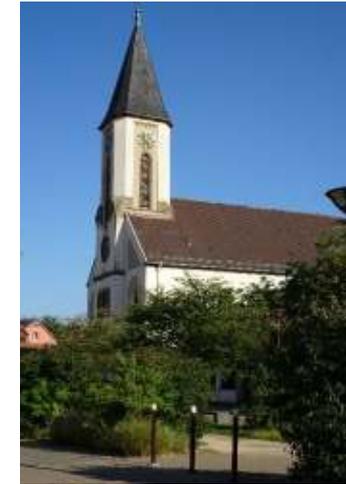
Église St Oswald
1 RUE DES VOSGES

- Des bâtiments institutionnels anciens
 - Église St Oswald (1846)
 - École du centre (1869)
 - Presbytère
 - Maison des sœurs gardes malades
- Des éléments de clôture
- Des arbres à grand développement
